某 400 年残余牌楼结构检测与加固

摘要:针对湖南省湘潭市某 400 年残余牌楼结构存在的平面外倾斜、石梁裂缝及不均匀沉降等一系列严重的结构安全问题,从结构安全和维护文物原貌的角度出发,提出了背面设扶壁柱、圈梁的整体加固以及墙体拉结筋和“马牙槎”等连接构造措施的综合加固方案,经有限元分析和加固前后基频测试的结果对比,表明提出的加固方案不仅能显著地提高该结构的平面外刚度、减小平面外变形和满足承载力的要求,同时又最大可能地维持了文物原貌,实现了结构加强和文物修复的共赢,可供类似工程参考。

Inspection and Reinforcement of a 400-year-old Archway Structure

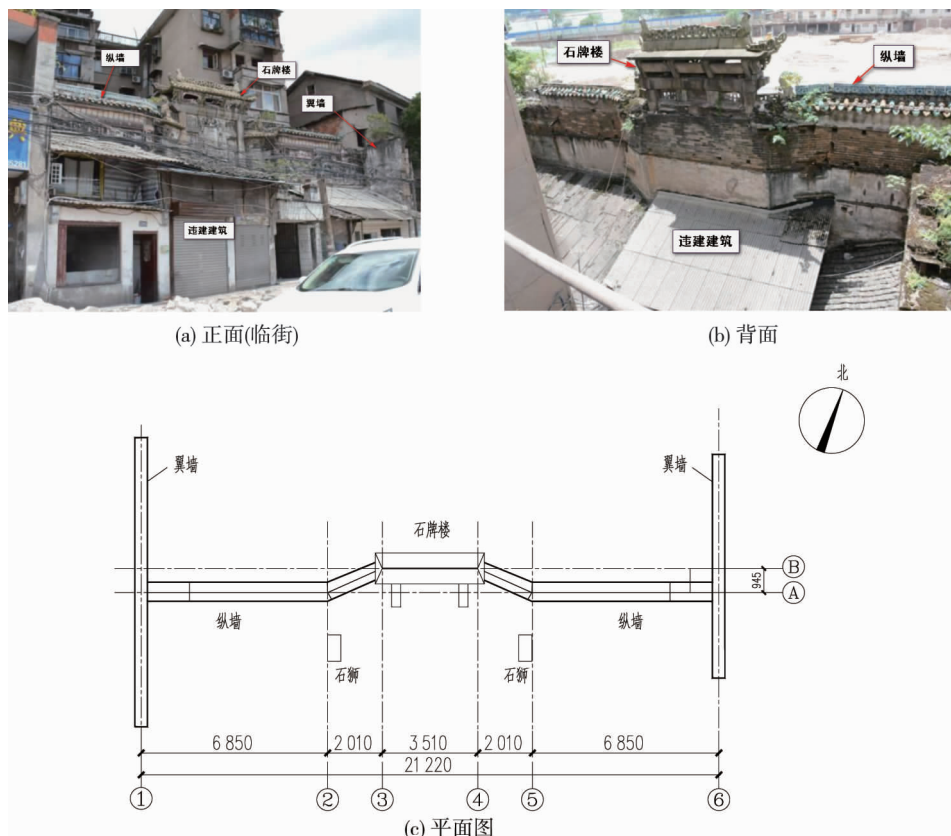
图1 牌楼结构加固前状态(单位:mm)

该牌楼结构加固前的状态如图1所示.该牌楼建筑正面(主要装饰面)朝南面临街,距湘江约100 m,背面主要为民居.现存牌楼建筑高12 m,宽24 m,中间为石砌牌楼框架结构,约7 m宽.中部设有纵墙,东西两侧设有翼墙.石砌牌楼框架由花岗岩石柱和石梁组成,采用榫卯结构连接,石柱截面尺寸为420 mm×420 mm,石梁截面尺寸为410 mm×420 mm.

该建筑因年久失修,其主要构件存在裂缝、风化及人为破坏等,同时牌楼出现不均匀沉降和平面外倾斜,处于危险状态.

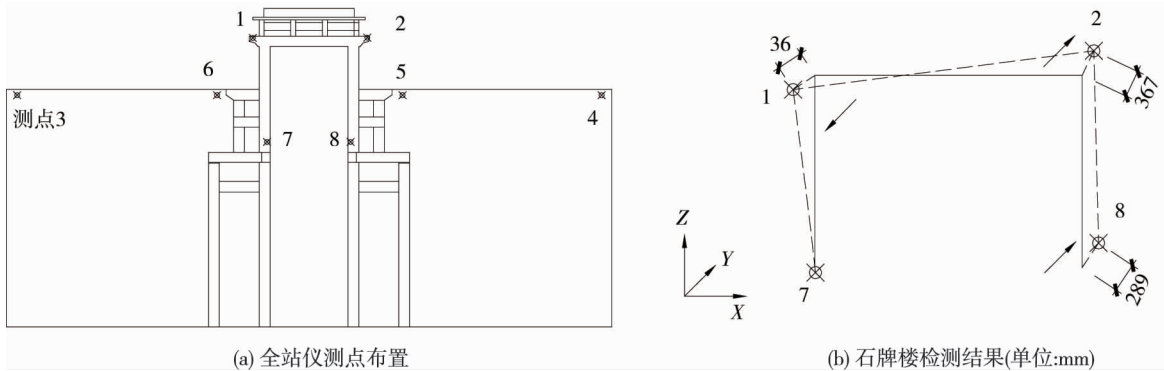
图 2 全站仪平面外倾斜测量结果

该牌楼和墙体大部分向北面(邻居民区)倾斜,石柱的最大垂直度为 0.031,大于 JGJ 8—2016《建筑变形测量规范》^[15]要求的 0.004 的要求,考虑到该牌楼的地理位置,其结构向北面倾斜极有可能是临江风荷载及原背面戏楼拆除后应力释放所致.

综上所述,石牌楼和墙体均存在不同程度地向北面(即背面)倾斜,考虑到其南面临街临河,风荷载及车辆振动等,需考虑对牌楼结构的平面外刚度予以加强以保证结构安全.

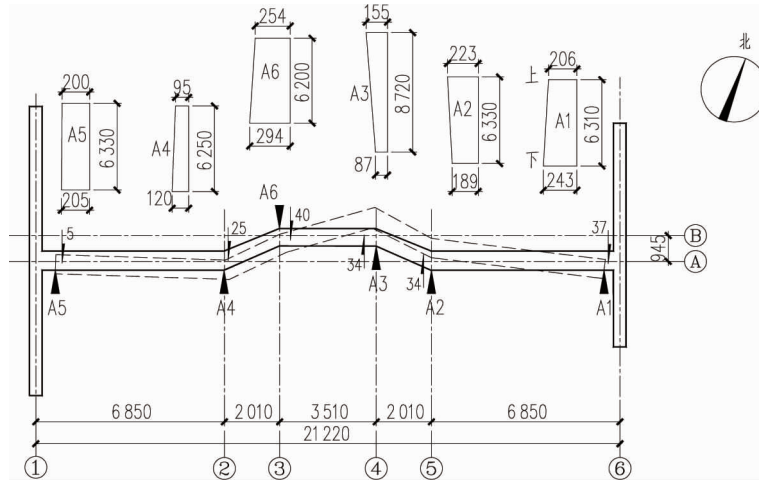
图 3 墙体垂直度吊锤检结果(单位:mm)

该牌楼结构东侧轴线④~轴线⑥轴间均向北倾斜,其中以轴线③的偏移最大;西侧轴线①~轴线③的相对偏移较小,其中端部轴线①的偏移最小.结合牌楼结构损伤分布情况可知:在东侧轴线⑥的纵墙与横墙明显分离,脱开裂缝达 50 mm 左右,导致横墙无法约束纵墙变形,使得其东侧轴线④~轴线⑥向北倾斜严重;而轴线①的纵墙与横墙未见明显脱开,牌楼结构在其东侧轴线①~轴线③的变形较小.由此可见,现存的横墙对纵墙平面外刚度及变形是有明显加强作用的.

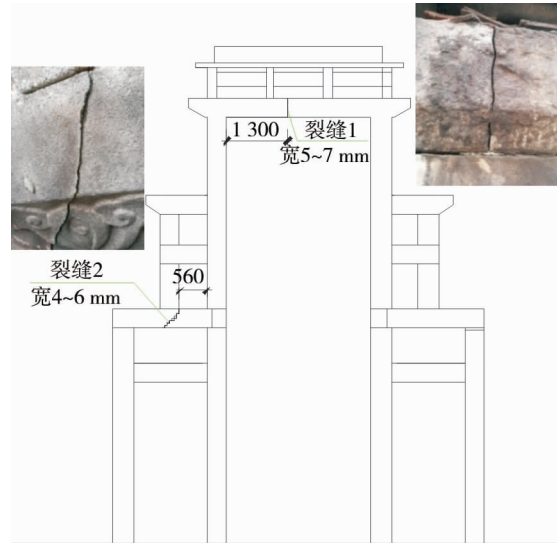
图4 牌楼裂缝分布(单位:mm)

该牌楼裂缝分布如图 4 所示.该牌楼顶部横梁距西侧柱 1.3 m 处有横向断裂裂缝,缝宽 5~7 mm.西侧第一级横梁处也存在明显柱下斜向断裂裂缝,缝宽 4~6 mm,其余大部分构件除表面存在风化现象外,基本完整.

3) 对石梁和墙体裂缝采用耐候性环氧灌浆料进行灌浆加固,对局部破损墙体进行重新砌筑.

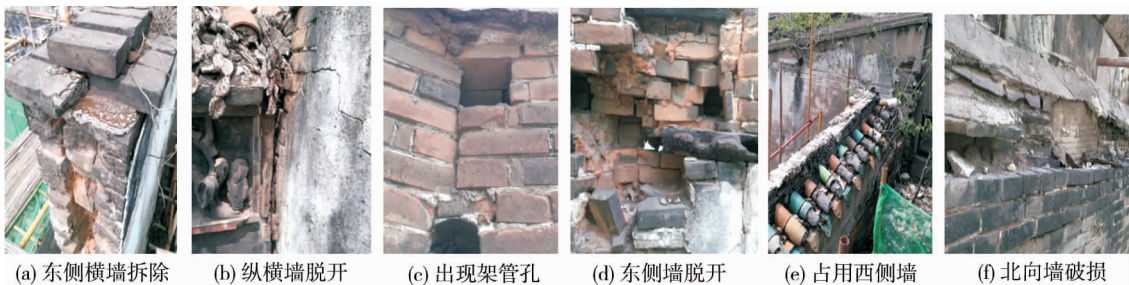
图5 围护结构受损

该牌楼的外墙围护结构受损如图5所示.砖墙由于沉降、人为破坏和自然风化等原因,中部纵墙出现了不同程度的开裂和破损;东侧翼墙被人为破坏较严重,并与纵墙明显脱开,上部脱开裂缝的宽度达50~60 mm;西侧翼墙则被违章建筑完全占用.

(a) 东侧横墙拆除 (b) 纵横墙脱开 (c) 出现架管孔 (d) 东侧墙脱开 (e) 占用西侧墙 (f) 北向墙破损

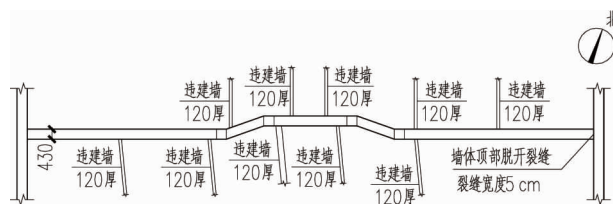
图6 违建横墙与牌楼的平面分布(单位:mm)

经现场调查,牌楼正背面均分布有多间违章建筑,如图1和图6所示,其墙体均与牌楼纵墙相连,甚至局部拆除后砌筑到纵墙.

尽管该部分横墙高度普遍在3 m以下,但对牌楼结构平面外的稳定性是有提高的,拆除施工时应制订相应的施工方案,以保证安全.

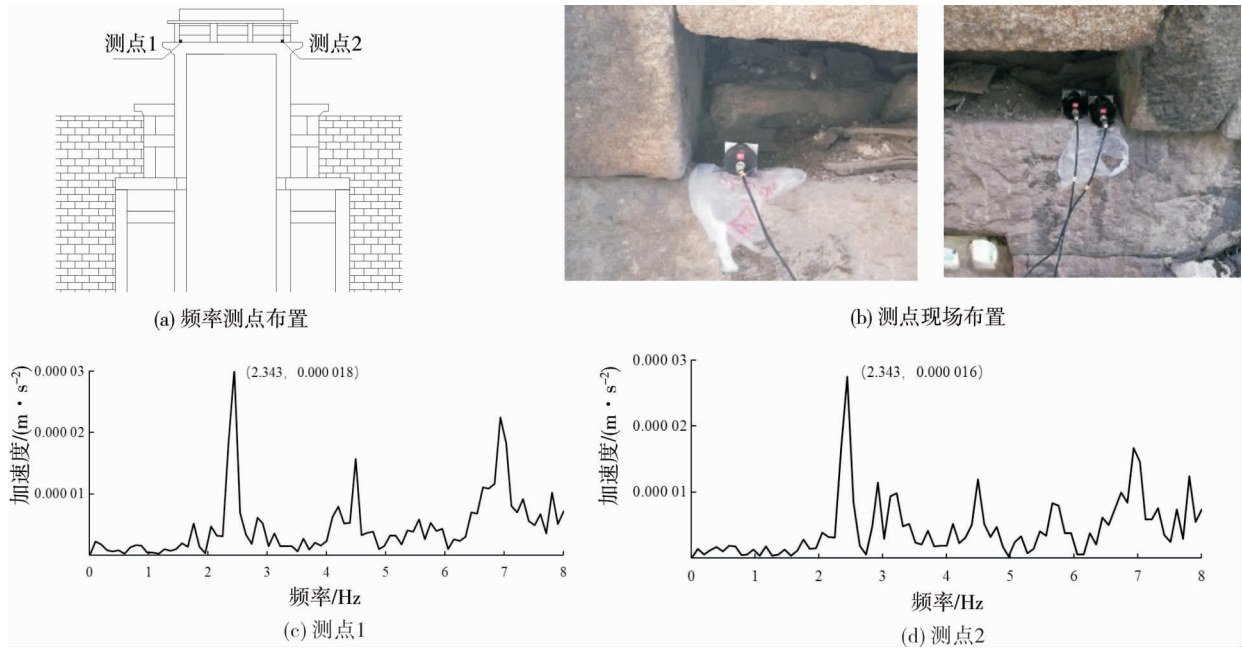
图 7 加固前现场实测水平向加速度信号及频谱分析

由于牌楼结构年代久远,主要承重结构的材料力学性能参数无法准确获得,加之石柱和砖砌墙体部分连接的可靠程度无法准确把握,无法对其承载力和刚度进行准确评估.同时,考虑到该结构为拆除后的残留平面结构,平面外变形较为严重.为此,对结构平面外基频(即第一阶频率)进行了自然白噪声扫频检测,结果如图7所示,可得牌楼结构的基频为2.343 Hz,数值较小,表明该结构平面外刚度偏弱,需进行加固处理.

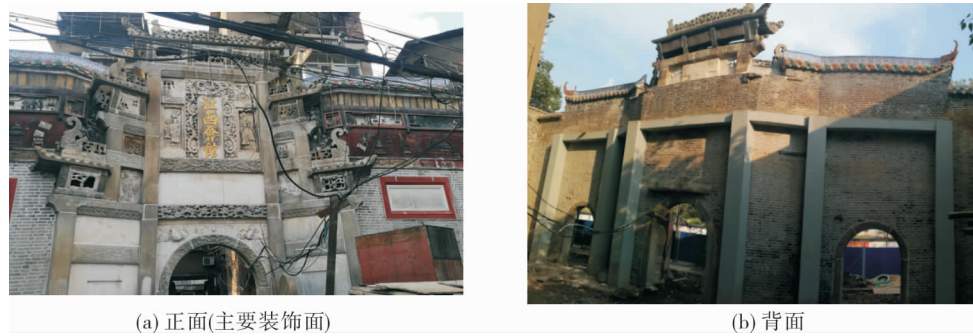
图10 加固后效果

加固后的效果如图10所示.与加固前相比,经加固修缮后的某石砌牌楼焕然一新,其背面新增的扶壁柱、圈梁对文物整体外观的影响并不明显.

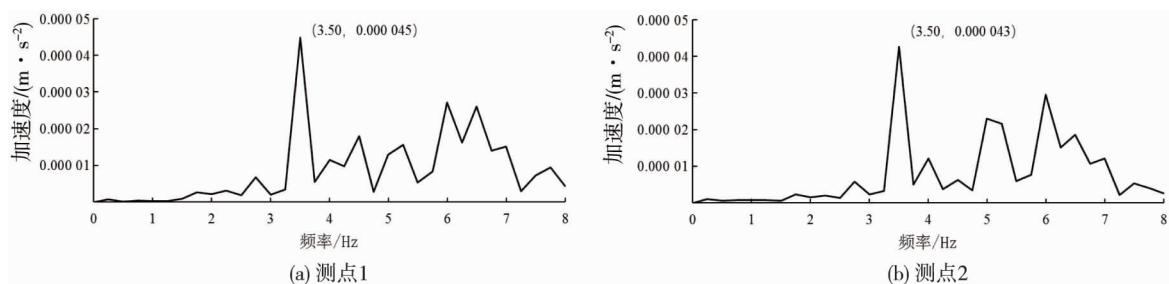
图11 加固后现场实测频率测试结果

加固后该牌楼结构的基频(平面外第一阶频率)为3.50 Hz,较加固前的2.343 Hz提高了49.4%,表明提出的加固方案能切实有效地提高该结构的平面外刚度,达到预期效果,可供类似工程参考.
