复杂条件下连拱隧道洞口塌方成因及加固技术

摘要: 栎斜隧道是宁波象山港大桥公路中的一座双向四车道连拱隧道, 出口段存在明显的偏压现象, 围岩较破碎, 地质条件复杂. 左洞出口段遇大雨侵蚀后围岩变形突然增大, 变形速率加快, 致使洞口出现塌方. 通过对塌方段主客观原因的分析, 采用洞口刷坡、打设长管棚并喷射混凝土的综合方法加固处理. 同时在处理段洞内增设监测断面进行周边收敛位移、拱顶下沉和地表沉降监测等监控手段, 并与数值模拟结果对比分析. 监控量测和数值模拟结果基本相同, 表明处治措施得当, 隧道洞口围岩基本趋于稳定, 效果良好, 为类似工程提供参考.

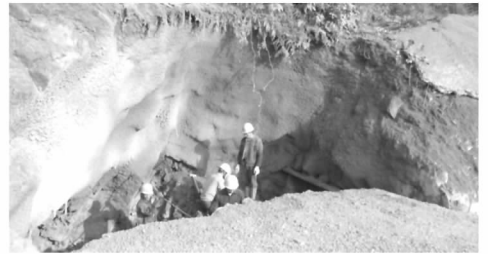
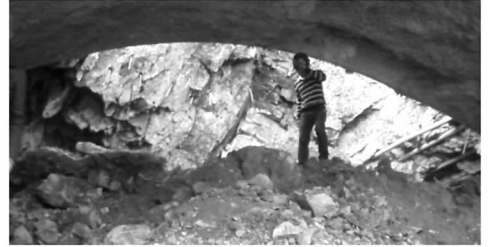
图5 隧道塌方现场

2011年11月上半月连续降雨,ZK6+526~ZK6+529段拱顶处围岩变形较明显,监测资料显示中旬拱顶沉降加大.11月14日,隧道左洞出口

管棚处出现塌方.塌方处拱顶超前小导管均断裂,两侧超前小导管部分断裂.图5是14日塌方现场.

栎斜隧道属偏压隧道,出口段存在明显的偏压作用,自2011年11月以来连续降雨,没有及时采取有效的地表排水措施,使得洞口段岩土层富水,岩土体内孔隙水压力增大,围岩软化,抗剪强度降低,隧道出口段围岩很不稳定.

设计资料显示洞口处第四系及全、强风化岩层厚度0.8~5.8 m,围岩极破碎,碎、裂结构,属V级围岩,隧道洞口段缺乏有效约束,强度系数逐渐减小,导致洞口段失稳,岩层最终受剪破坏.具体物理参数见表2.

原设计洞口段是先打设大管棚或环向间距300 mm的小导管,然后注浆,当夜突降暴雨,未引起足够重视,变形过大,地表沉降最大值达到36.33 mm,未及时处理,导致洞口围岩不能满足安全和质量要求,发生塌方.

1)塌方区顶部刷坡:洞口段进行刷坡处理,为防止地表水的渗入,布置了 2 层防水层.然后施作 40 cm 厚浆砌片石,浆砌片石下铺设防水板.疏导排出残存地表水,避免地表水流入塌方区域.

2)打设长管棚:在刷坡段进行长管棚加固,以增加岩土体整体的抗剪和抗弯能力、有效控制初期支护的收敛、确保施工安全.并将长管棚与明洞连接.

3)喷射混凝土:在塌方区增设钢拱架的横向连接钢筋,防止围岩应力释放不均匀,破坏初期支护.喷射混凝土加固左洞地表,防止仰坡滑裂,防止地表水渗入.
